### **REABILITAÇÃO E AMPLIAÇÃO DO TESOIRO-MUSEU DA CATEDRAL DE BRAGA-ARTE SACRA**

**INTERVENÇÃO ARQUEOLÓGICA (DEMOLIÇÕES, SONDAGENS E  
ACOMPANHAMENTO) REALIZADA NA ÁREA DOS EDIFÍCIOS N.ºs. 102/118  
DA RUA D. DIOGO DE SOUSA  
(2003-2004)**

## **RELATÓRIO**

**Unidade de Arqueologia da Universidade do Minho  
Janeiro de 2006**

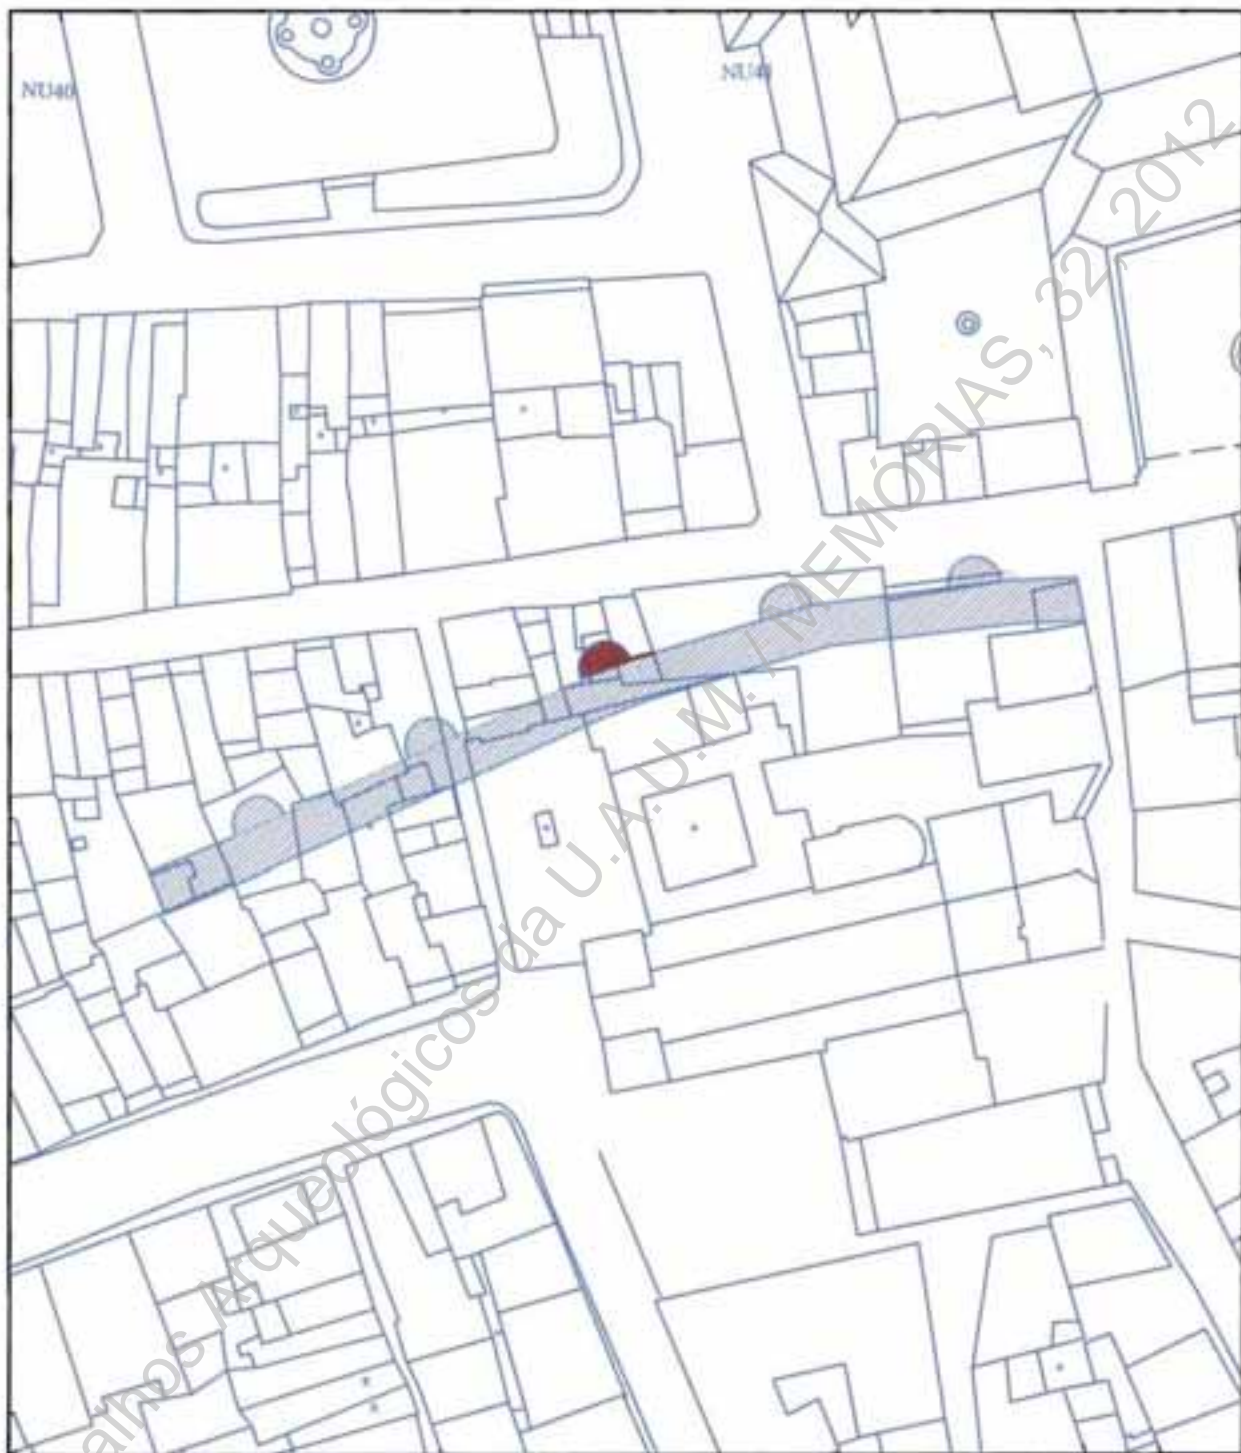
Proposta do traçado da Muralha com base nesta intervenção, na da Torre da Senhora da Glória e na da Rua D. Paio Mendes
